Ledningsdræbte svaner ved Dybsø Fjord

Notater fra 11. februar -10. marts 2018

Version 1

Marts 2018

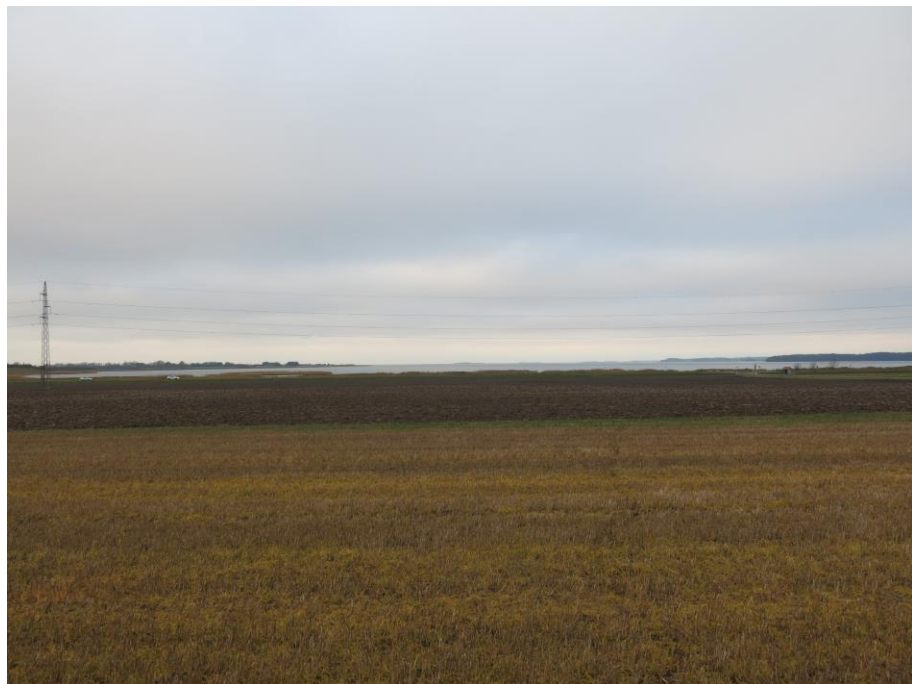
Fotoet på forsiden er taget på ca. 200 meters afstand. Der er reflekserne næppe synlige. På fotoet på foregående side, som er taget på 50 meters afstand, er reflekserne svagt synlige.

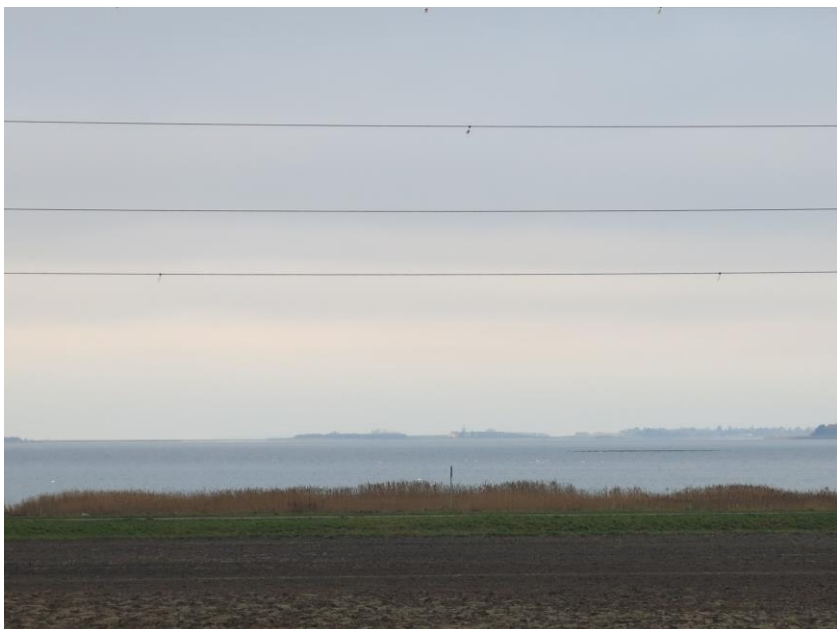
Figur 1. Roterende reflekser på ca. 50 meters afstand set i dagslys mod fjorden.

Når svaner og gæs flyver inde fra land og ud mod fjorden om aftenen, ser de ledningerne i modlys. Som menneskelig observatør ser man ikke nogen reflekser og glimt fra reflekserne, når man observerer dem i modlys fra landsiden.
